## Vedligeholdsgennemgang EF Næstvedgade 6AB

**Marts 2014**

Udført af:  
John Larsen  
Bygherrerådgiver  
Direkte tlf.: 40 59 41 41  
Mail: [jl@gaihede.dk](mailto:jl@gaihede.dk)

## Oversigt over forestående renoveringsarbejder mv.

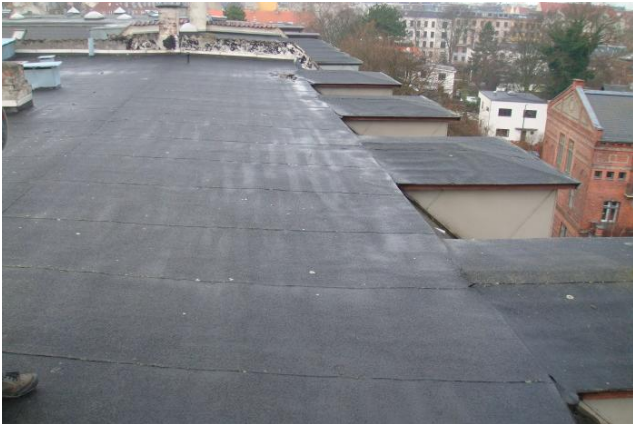
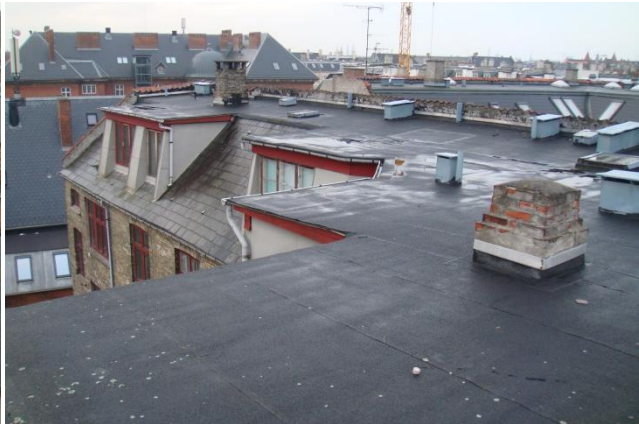
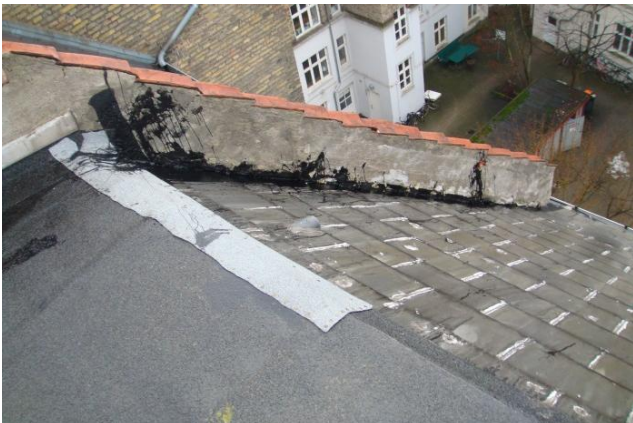
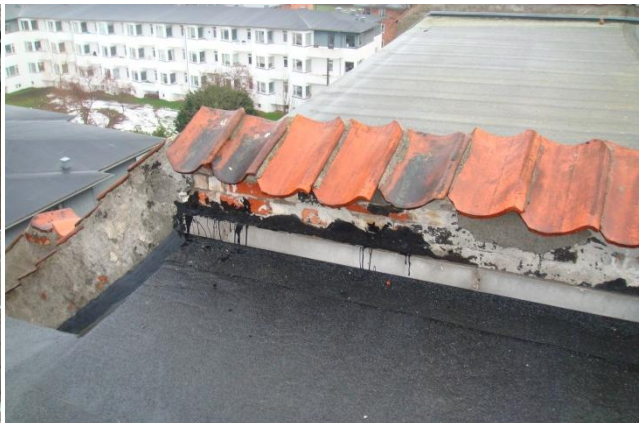
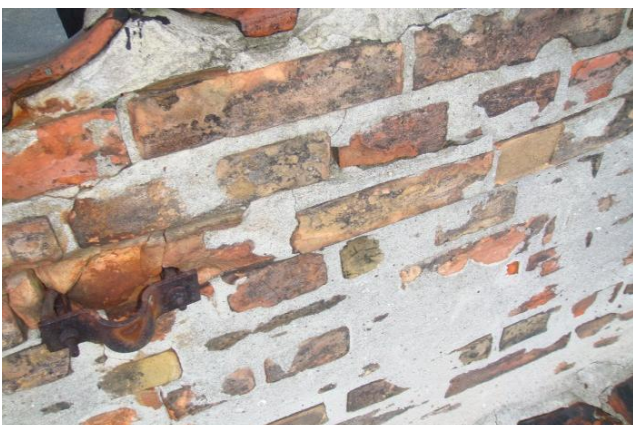
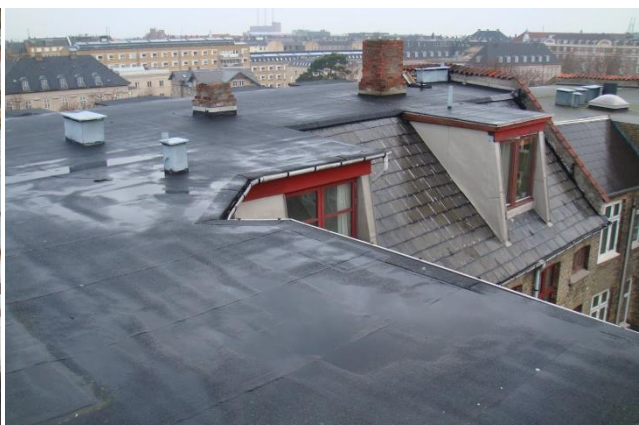
**01 Tagværk**

Tagbelægning på ejendommens Københavnertag er det oprindelige udført som naturskifer med tagpap på den øverste flade del.

På den del af taget der er beklædt med tagpap, kan der ses en del dampbuler. Dampbuler kommer, hvis der er fugt i en luftlomme mellem 2 tætte lag tagpap. Dampbuler vokser med tiden og vil til sidst ødelægge overpappen. Dampbuler minimerer tagpappens levetid. Omfanget af dampbuler er så omfattende, at det anbefales at få undersøgt opbygningen af tagkonstruktionen, samt udskifte overpappen, da der ses begyndende revner i toppen af dampbulerne.

Naturskifertag er nedslidt og den tekniske levetid er overskredet. Flere steder ses der revner og huller i disse, hvorfor det anbefales, at disse skiftes.

I samme forbindelse foreslås eftergang og ommuring af brandkamme, skorstene m.v. der har løs puds og udfaldene fuger.

Kviste fremstår nedslidt og skal renoveres samtidig med tagrenoveringen

Med udgangspunkt i tagbelægningens alder og den registrerede tilstand anbefales det, at taget udskiftes. En hovedrenovering af taget omfatter:

- Nedrivning af eksisterende tagbelægning
- Undersøgelse for svampe og insektangreb i tagkonstruktion
- Opretning af tag
- Etablering og udlægning af undertag
- Forbedring af isolering i tagflader/loft/skunk/kviste
- Nye lægter
- Ny naturskifer
- Reparation af trækonstruktioner
- Reparation af kviste
- Nye inddækninger
- Ny tagpap belægning på den flade del
- Istandsættelse af brandkamme, skorstene
- Nye tagvinduer
- Nye tagrender/rendejern/skotrender/hætter/nedløb i zink
- Stillads med overdækning

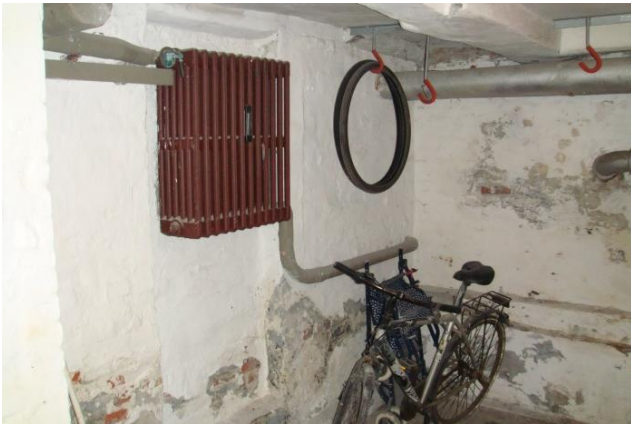
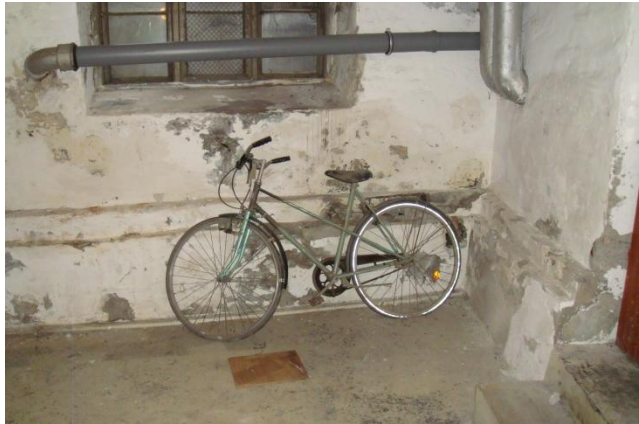
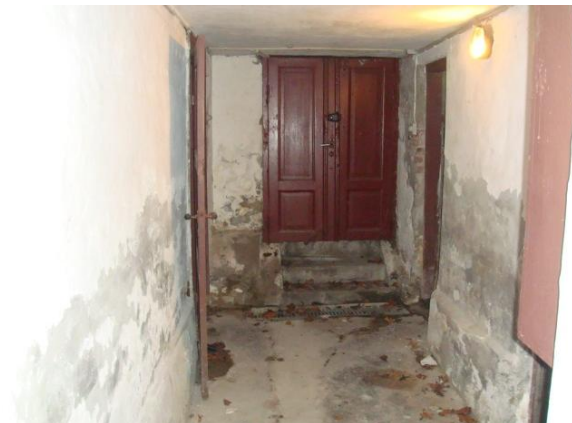
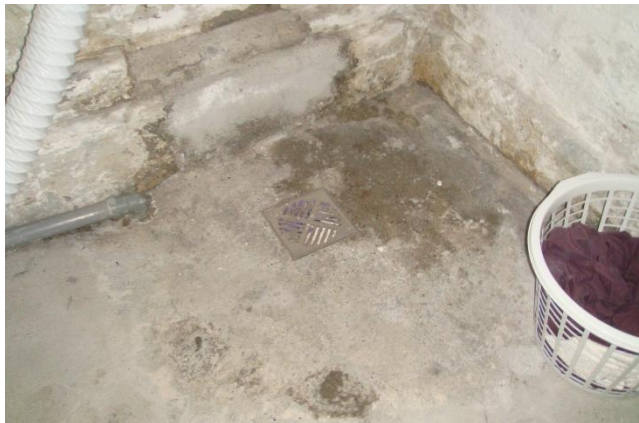
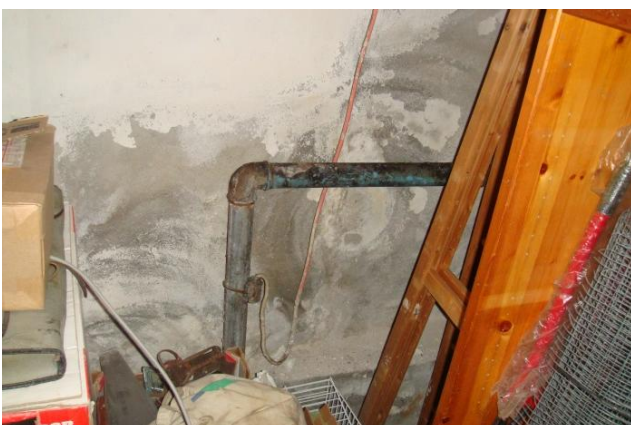
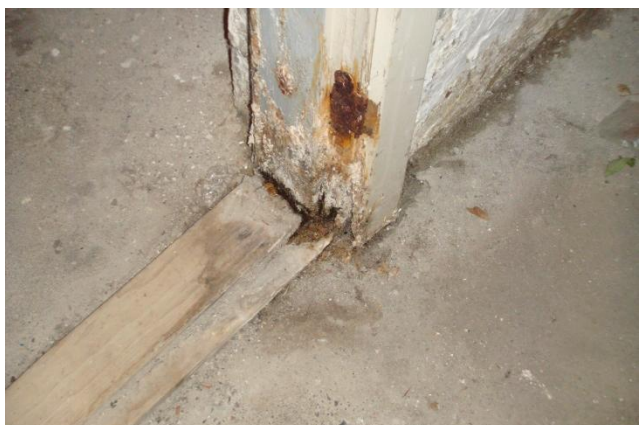
**02 Kælder/fundering**

Kældre er fugtteknisk set komplicerede, og det kan være svært at komme fugt i kældre helt til livs. Der er foretaget lokale tiltag for at mindske fugtproblemerne. Kælderen fremtræder velventileret med ventilationsriste i vinduer samt opsatte radiatorer. Det bør sikres, at der er varme på radiatorer hele året, så lokalet har en temperatur på min. 18°C. Disse tiltag mindsker risiko for forfald af bærende konstruktioner herunder svampeskader, råd i bjælker og korrosion i armeringer. Det foreslås at eksisterende tiltag gennemgås, for at optimere eksisterende ventilation og luftskifte i kælder.

Fugt i ydermurene og det defekte murværk medfører risiko for forfald af konstruktioner herunder svampeskader, råd i bjælker og korrosion i bærejern.

Kælder er generelt i dårlig stand. Der foreslås derfor afsat beløb til murerrenovering af løse sten og udfaldene fuger. I budget er afsat beløb til behandling uden forskønnende tiltag eller malerrenovering.

Der er lyskasser mod gårdside, disse er generelt ikke i god stand. Der er periodevis fugtindtrængning ved lyskasser.

Ejendommens udvendige kældertrapper er udført i beton. Der er stort omfang af revner og afskalninger i betonen samt i samling mod sokkel og i sten.

Etablering af ventilering og opvarmning i kælder anbefales.

For at forbedre fugtniveauet i kælderen og sikre soklens og konstruktionens fremtidige levetid, foreslås derfor at renovere sokkel under jord, etablere fugtsikring/isolering og etablere omfangsdræn.

Fugtsikring af kælder anbefales.

Murerreparationer på kælderloft/vægge anbefales udsat indtil ovenstående er udført.

Lukning af lyskasser udføres samtidigt med etablering af dræn.

Det anbefales, at de 2 kældertrapper udskiftes komplet, samtidigt med dræn.

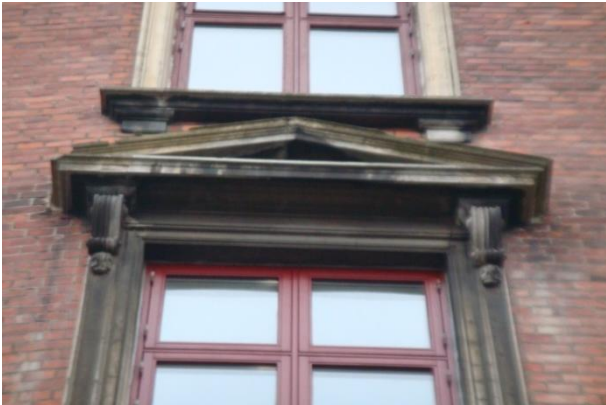
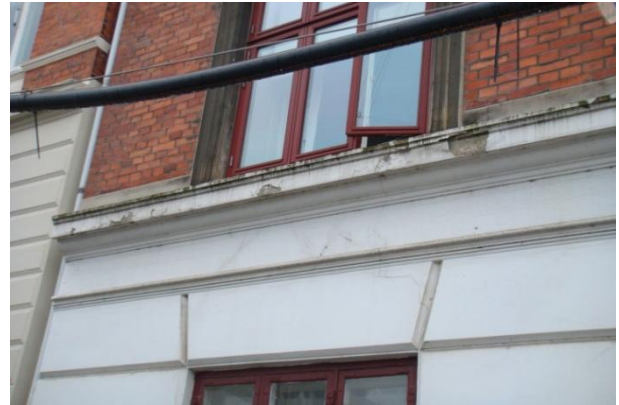
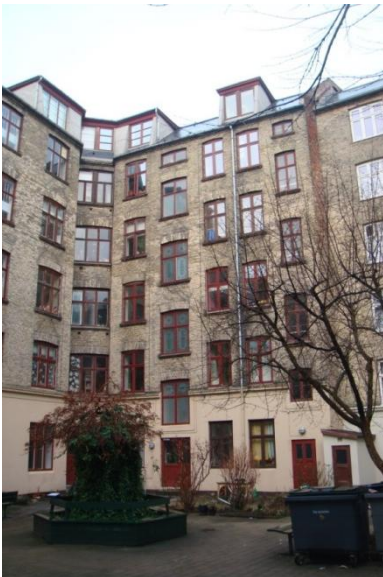
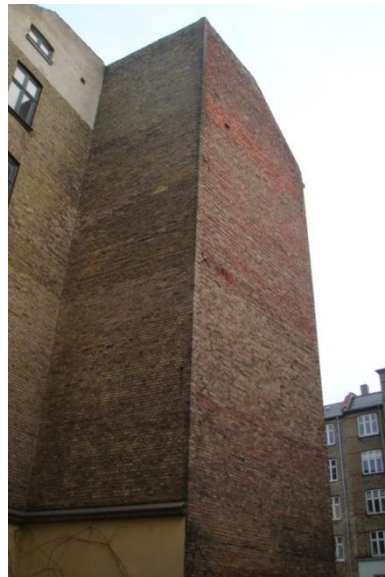
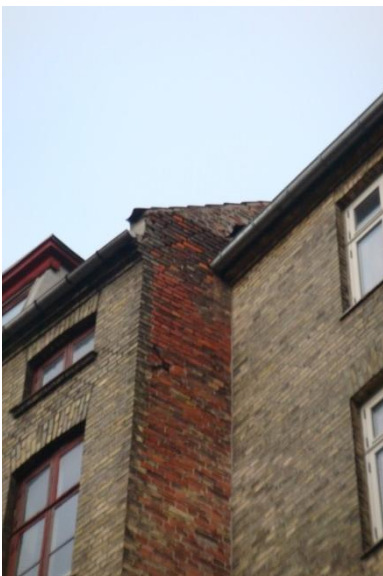
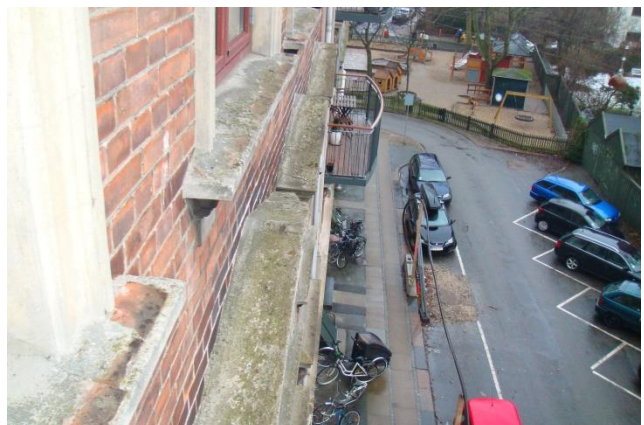
### 03 Facade/sokkel

Gade/gård facade fremstår med revner, fugeudvaskning og beskadigede sten, facadeudsmykning m.v., som bør udbedres for at sikre sig mod, at det udvikler sig, og dermed giver mulighed for vandindtrængning og opfugtning af konstruktionen.

Det anbefales at facaden samt at facadeudsmykninger repareres partielt.

Det anbefales, at der udføres en komplet renovering af facaden.  
En komplet renovering af facaden vil overordnet omfatte:

- Afrensning af facader
- Komplet udkradsning og omfugning af fuger
- Udskiftning af sålbænke
- Reparation af beskadigede sålbænke
- Reparation af gesimser, facadeudsmykning
- Udskiftning af revnede sten
- Ved revnedannelser foretages forankring med rustfri jern
- Maling af underfacade

Komplet renovering af facade mod gade anbefales.

I forbindelse med renovering af facader foreslås en komplet udvendig efterisolering af gavlfacader, afsluttet med en ompudsning.

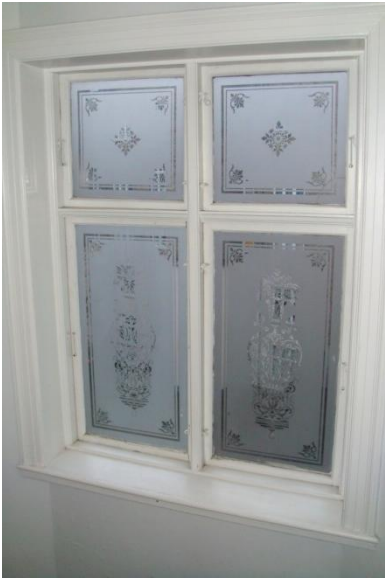
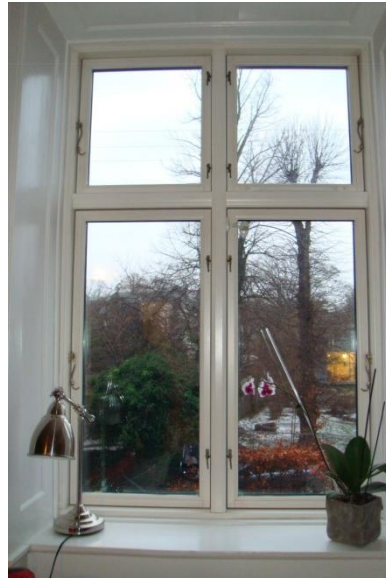
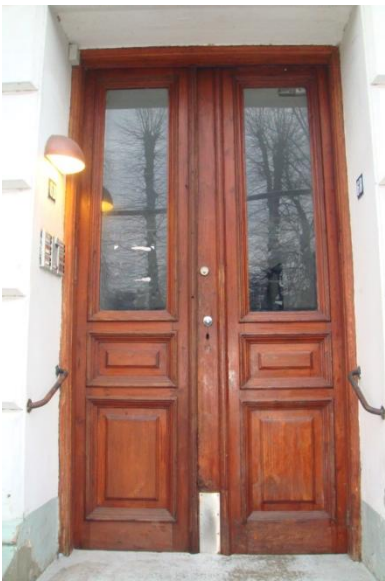
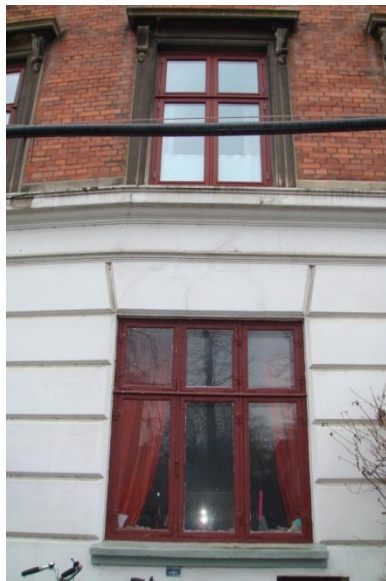
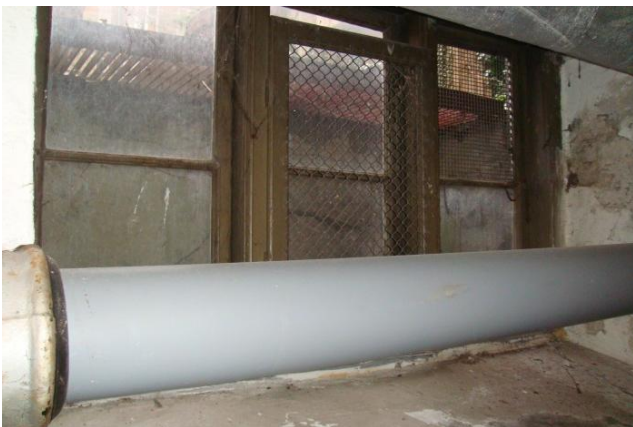
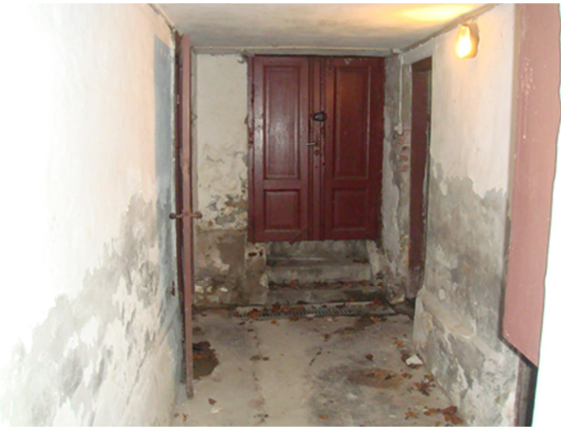
#### 04 Vinduer, 05 Udvendige døre

Vinduer er de oprindelige med et lag glas i trappeopgange. Vinduerne viser tegn på nedbrydning, og i betragtning af vedligeholdsstanden anbefales det at udskifte vinduer til nye vinduer, der ligeledes reducerer udgifter til fremtidigt vedligehold væsentligt og har bedre energikvaliteter.

Vinduer i kælderen viser tegn på nedbrydning, og i betragtning af vedligeholdsstanden anbefales det at udskifte vinduerne.

- Demontering og bortkørsel af eksisterende vinduer
- Montering af nye termovinduer med nødvendige ventilationsspalter
- Fugning omkring vinduer
- Indvendig afslutning med hvide lister

Udskiftning af vinduer (m/ indgravering som eksisterende) i trappeopgange er indeholdt i nedenstående budget.

Udskiftning af kældervinduer anbefales såfremt lyskasser ikke tilmures.

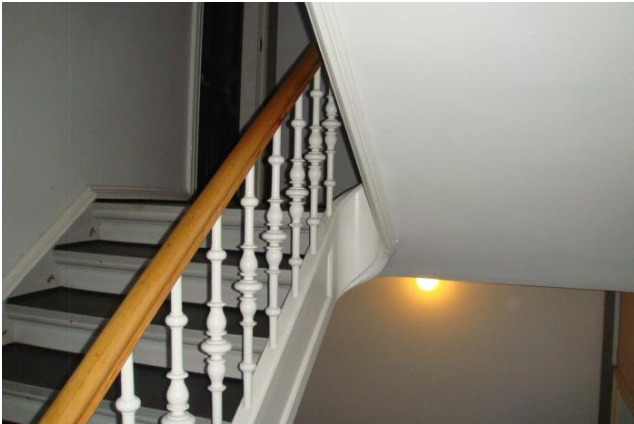
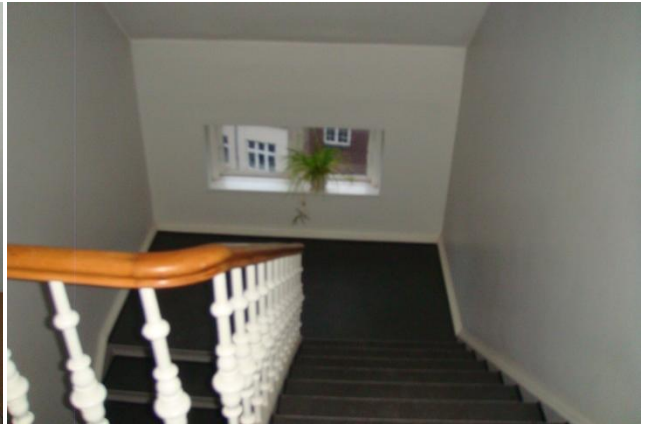
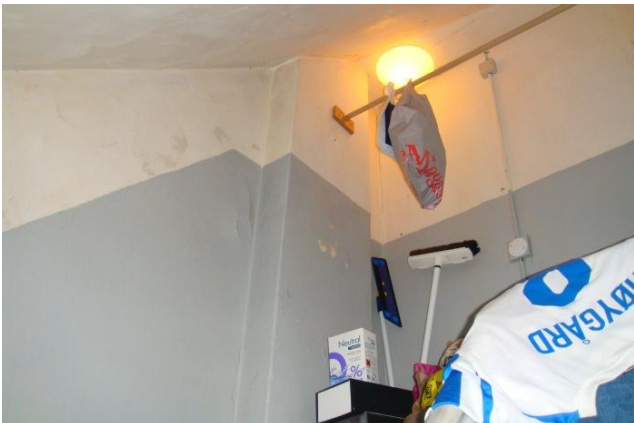
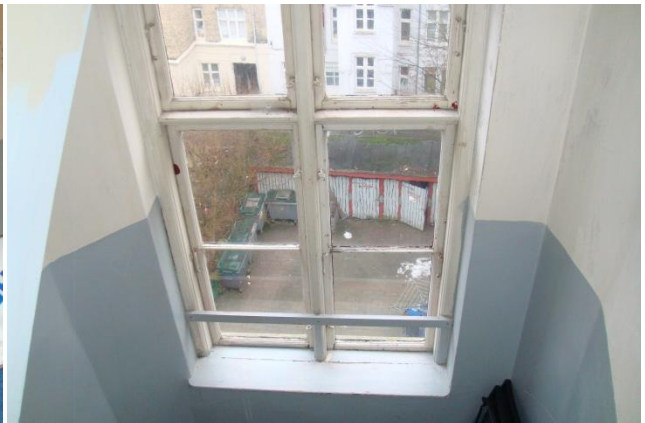
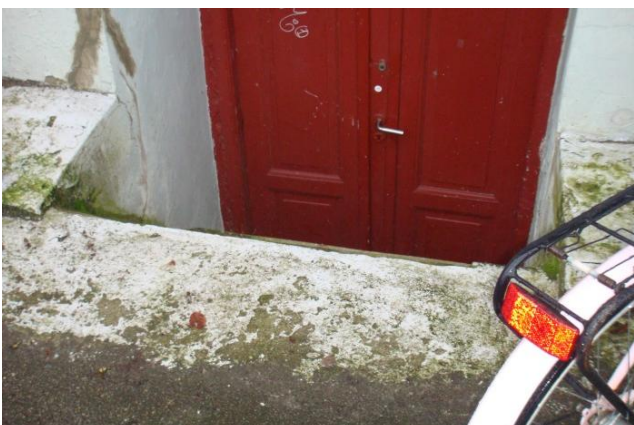
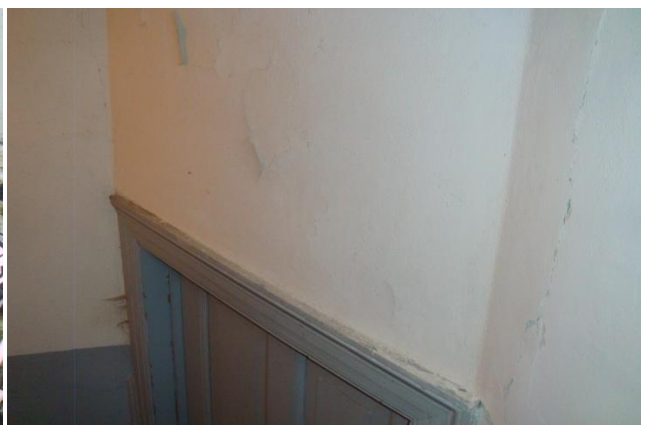
**06 Trapper**

På hovedtrappen er trappeløberne opbygget med trin, stødtrin, vanger, balustre og håndlister i træ. Trin og repos er beklædt med hhv. linoleum og lak.

Hovedtrapperne er de oprindelige, og er løbende vedligeholdte på hovedtrapper.

På bagtrapper ses afskallende maling, manglende fernis mv. Det foreslås, at vægge og lofter, samt træværk i køkkentrapperum pudses efter og malerbehandles.

Trappeløb renoveres ved at trappetrin genoprettes, og slibes ned og lakeres.

Evt. løse og manglende balustre reetableres.

Alle bagtrapper foreslås istandsat, og arbejdet omfatter generelt:

- Pudsreparationer, afrensning, pletspartling, filt på vægge, lofter, underside trappeløb og efterfølgende maling i samme antal farver som nu
- Snedkerreparation og maling/lakering af alt træværk herunder vinduesplader, døre og trappe. Vinduer males ikke
- Ny installation for og nye lamper i de opgange, hvor installationen er ældre. Pris på disse er afhængig af udseende og funktionalitet m.v.
- Udskiftning af nederste del af trappeløb med råangreb

Istandsættelse af bagtrapper anbefales.

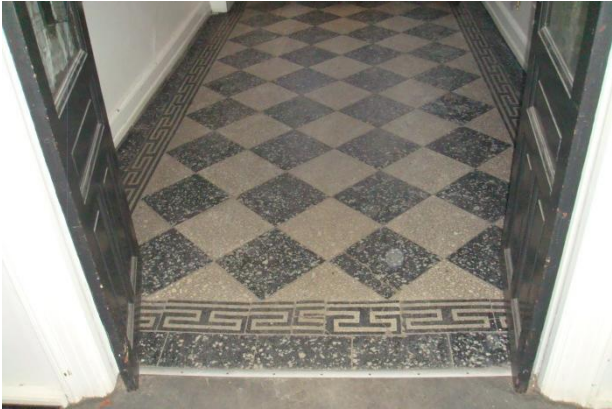
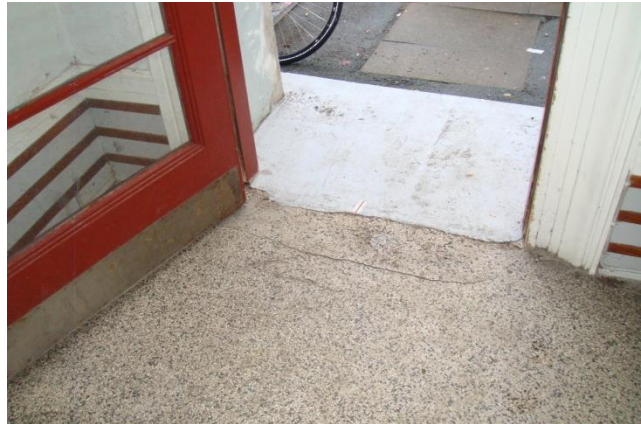
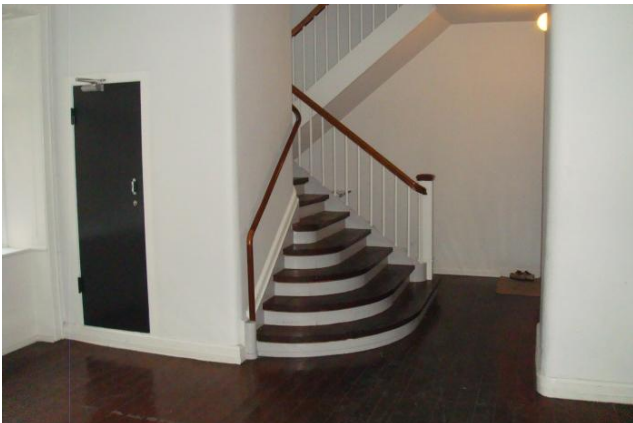
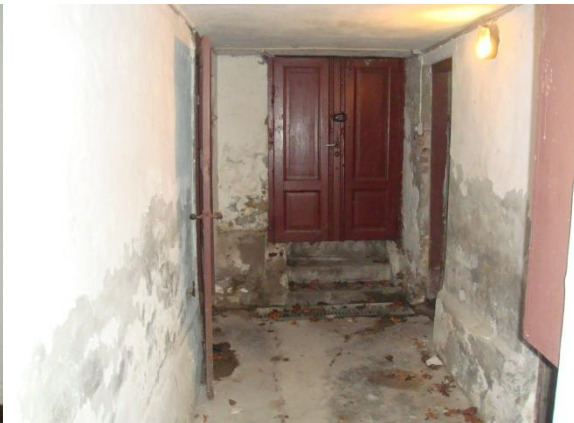
**07 Porte og gennemgange, 08 Etageadskillelser**

Ejendommen har egen gennemgang til gården.  
Loftet er pudset og vægge fremstår pudset / med blankt murværk.  
Der er mindre skader på væggene. Reparation af disse er indeholdt under renovering af murværk i kælder.

På trappen mod gården er der flere revner både i samling mod sokkel og i sten.  
Udbedring af trappe.

Loftet i gennemgang kan ved en istandsættelse med fordel efterisoleres mod overliggende beboelsesrum.

Efterisolering (med isoleringsbats) af loft i gennemgang, kan evt. overvejes.

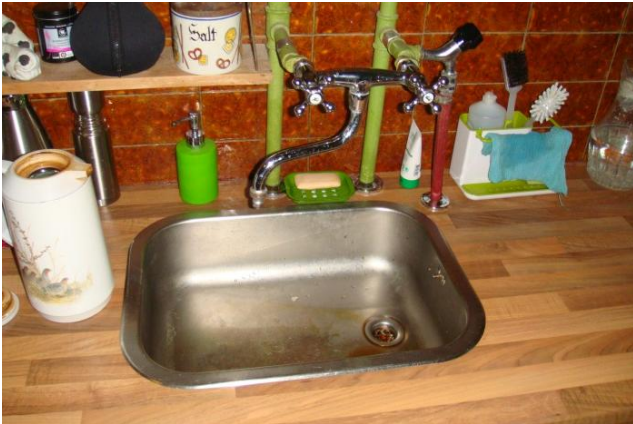
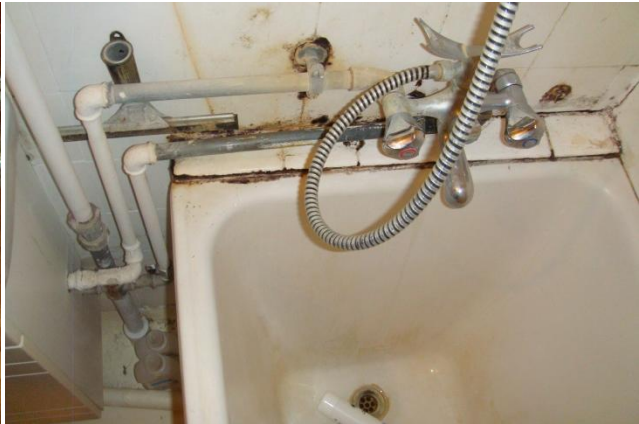
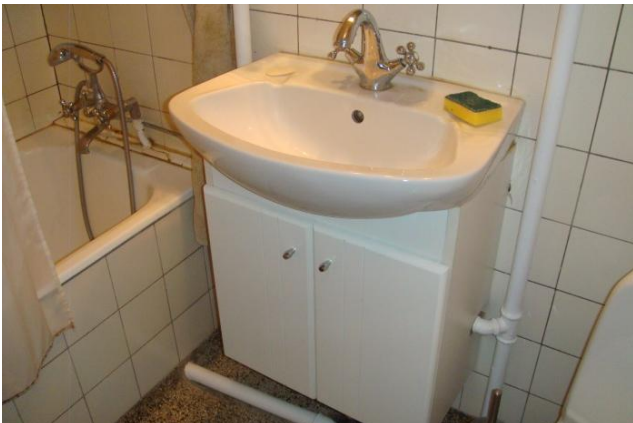
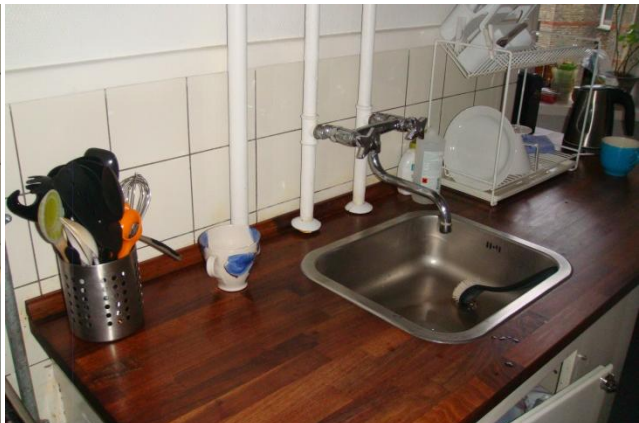
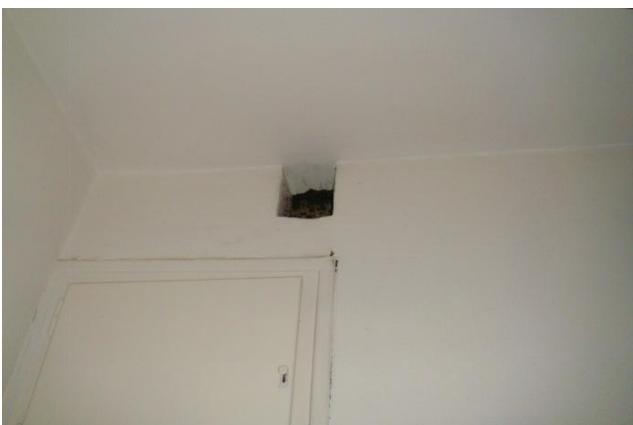
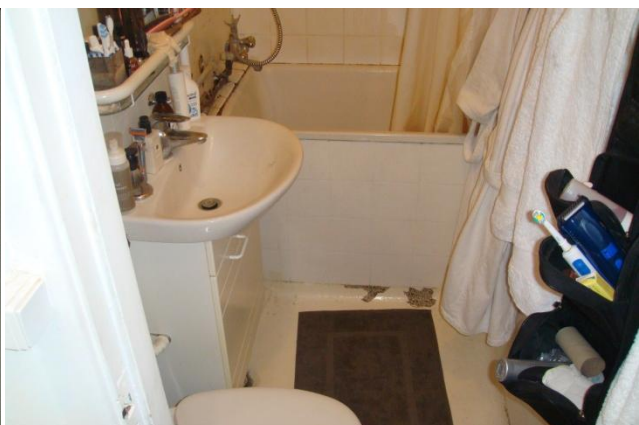
**09 WC og bad, 10 Køkken**

Alle lejligheder er forsynet med toilet- og baderum i forskellig stand og variation. Det er den enkelte beboers ansvar at vedligeholde fuger i badeområderne samt sørge for, at køkkener og badeværelse samt installationer er tætte og funktionsdygtige.

WC og bad fremstår generelt velvedligeholdte og i stand over middel, der anbefales ingen arbejder på disse.

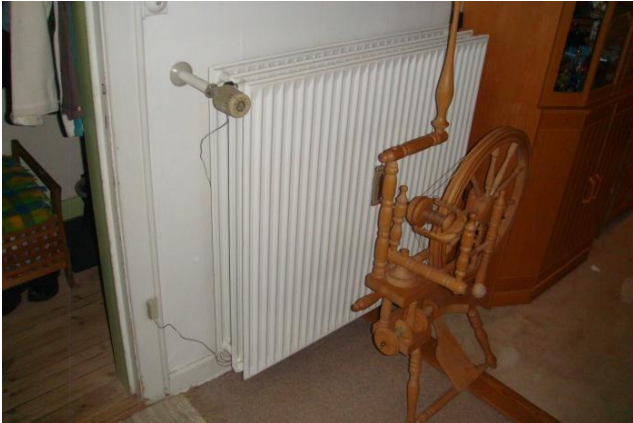
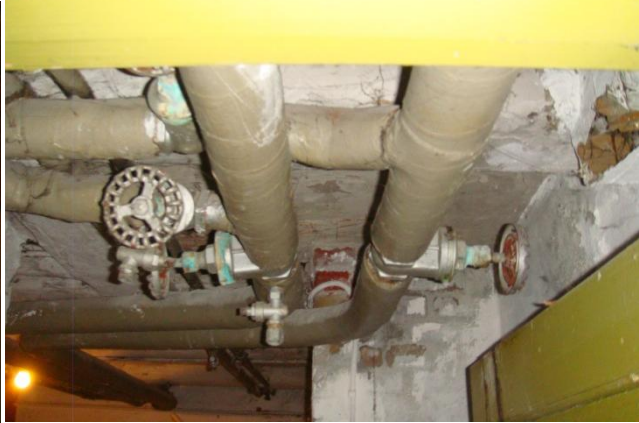
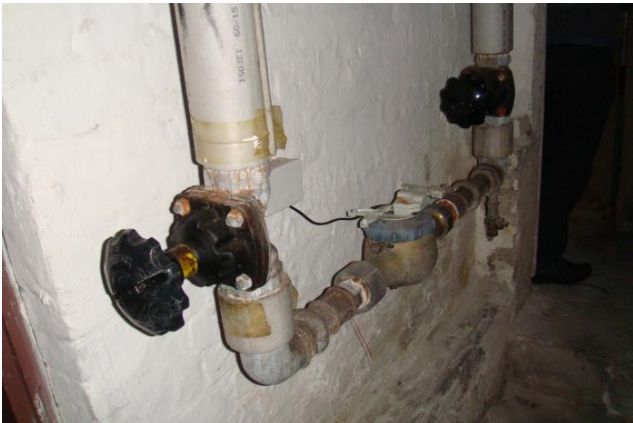
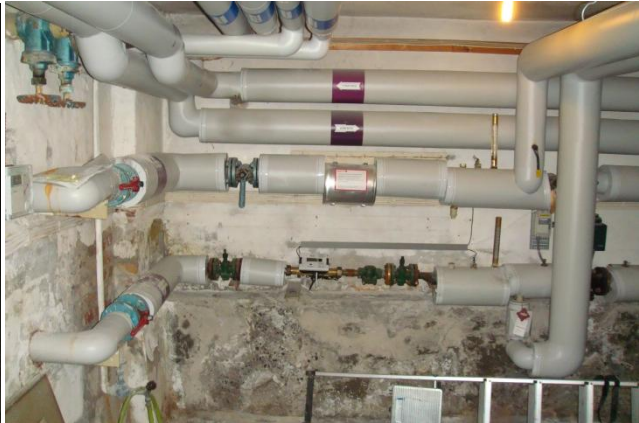
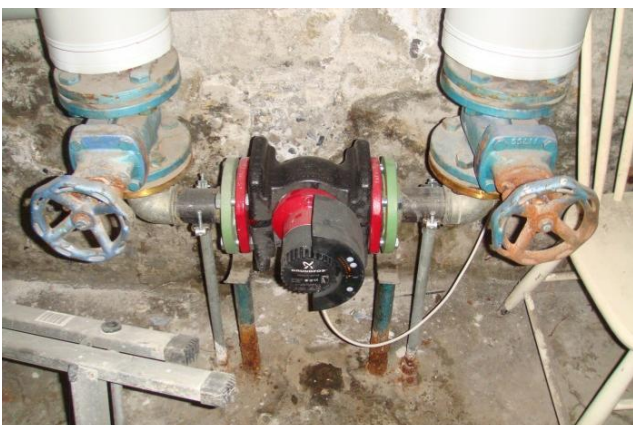
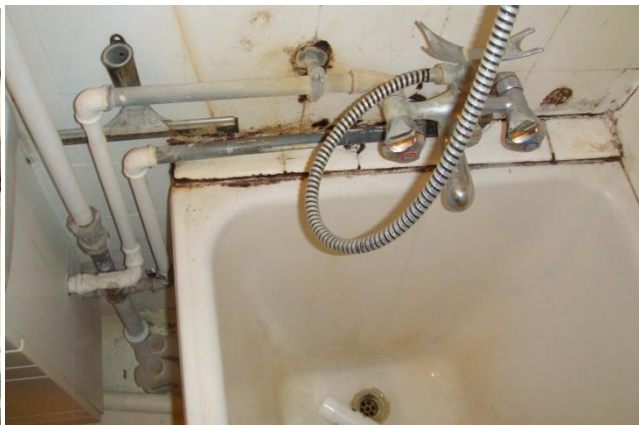
### 11 Varmeinstallationer, 12 Afløb, 13 Kloak, 14 Vandinstallationer

Ejendommen er opvarmet ved centralvarmeanlæg forsynet ved fjernvarme, med fordeling fra veksler og varmtvandsbeholder i kælder.

Radiatorer er generelt fra opførelsen af bygningen, og der er på de fleste monteret termostatventiler.

Varmecentral er løbende vedligeholdt med afsyring af vekslere og reparationer og partielle udskiftninger af komponenter.

Vandinstallationen er fra ejendommens opførelse udført i galvaniserede jernrør fordelt i huset fra kælderen og til de forskellige toiletrum, køkken og øvrige tapsteder.

Der er udført partielle udskiftninger med forskellige materialer, herunder kobber og rustfri stålør. Store dele af installationen er skjult i rørkasser, skabe mv., der giver øget risiko for at utætheder ikke opdages i tide. Der kan i kælder ses tæring på hovedledninger, og det kan konstateres, at der er blandet kobberør i installationen, hvilket kan forringe levetiden væsentligt.

Med udgangspunkt i installationernes alder og de registrerede forhold må vandinstallationen forventes at have en begrænset restlevetid med stigende vedligeholdelsesomkostninger, og umiddelbart bør man overveje en samlet udskiftning af brugsvandsinstallationer samt indvendige installationer for afløb partielt.

Udskiftning af vand- og afløbsinstallation.

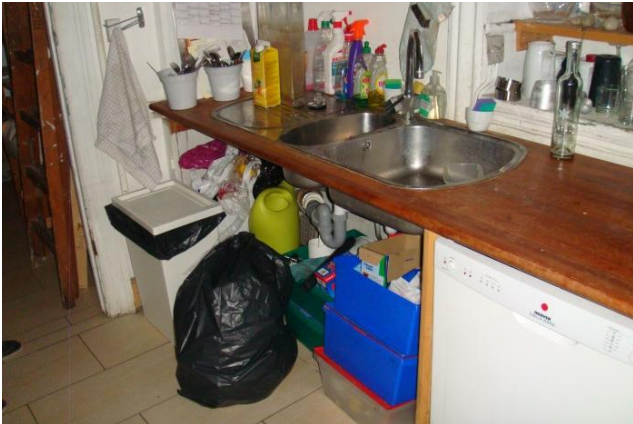
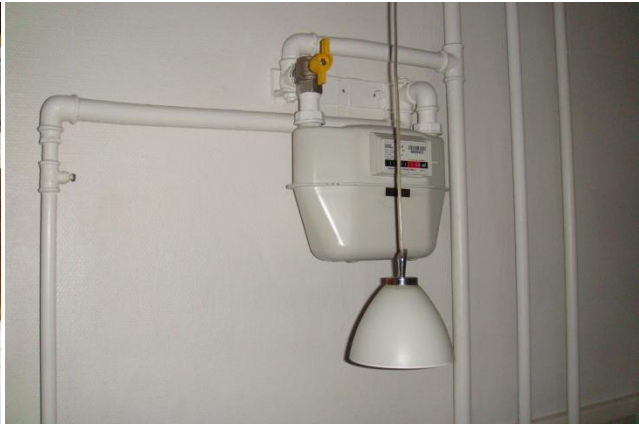
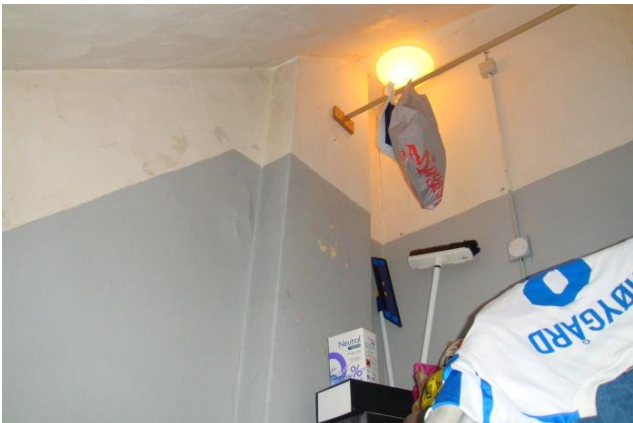
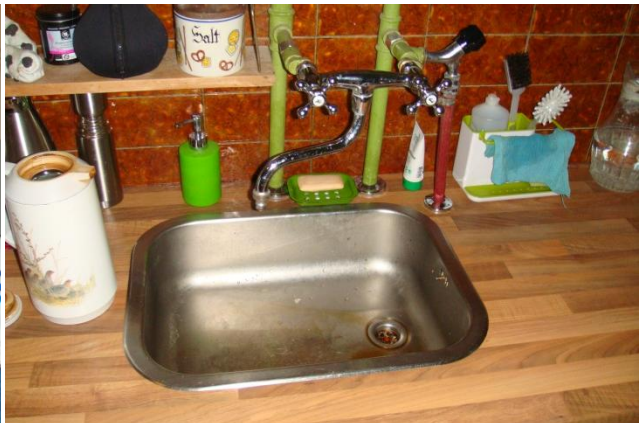
**15 Gasinstallationer, 16 Ventilation, 17 El/svagstrøm**

Ejendommen er forsynet med gasinstallation. Det er vigtigt at vedligeholde denne installation samt sørge for, at installationer er tætte, funktionsdygtige og lovlige. Det er vigtigt, at flexslanger ikke er i nærheden af gasblus, og ikke bliver klemt bagved ovnen.

I forbindelse med reovering i lejligheder er enkelte gået væk fra at benytte gas. Det er vigtigt, at installationen til stadighed overvåges for rust mv., og ikke bliver glemt i de enkelte lejligheder.

Gasinstallationerne fremstår generelt velvedligeholdt.

Ejendommen er forsynet med separate naturlige aftrækskanaler i toilet/baderum og køkken. Flere har tilsluttet egen emhætte mv.

Ejendommens hovedledning og hovedtavle er i middelgod stand.

Installationer på hoved- samt køkkentrapper er af ældre dato. Her bør ejendommen overveje en totalrenovering for at opnå en bedre driftsøkonomi.

I kælderen er belysningen af svingende karakter. Her bør udføres et el-tjek af samtlige installationer, samtidig med at belysningsniveauet bliver hævet, så det er muligt at færdes i hele kælderen.

I lejligheder ses el-installationer af varierende stand.

Man bør kontrollere funktionen af de eksisterende aftrækskanaler, og om nødvendigt få rensede kanalerne. Dette udføres af et specialistfirma, og kan gøres nedefra de enkelte lejligheder.

Rensning af ventilationskanaler generelt anbefales.

Det anbefales, at el-installationen fornyes på fællesarealer og i opgange. I nogle af lejlighederne er el-installationen af nyere årgang, hvor folk selv har fornyet denne. Prisen dækker trækning af ny hovedledning, samt 3 faser / 3 x 400 volt til el-tavle i lejlighed.

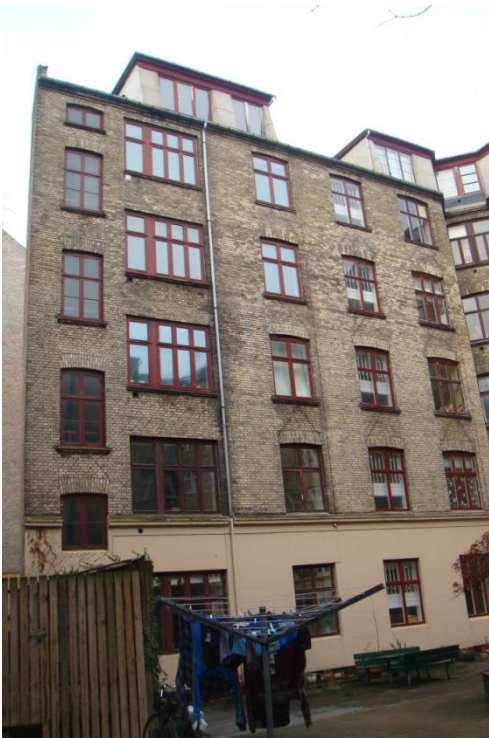
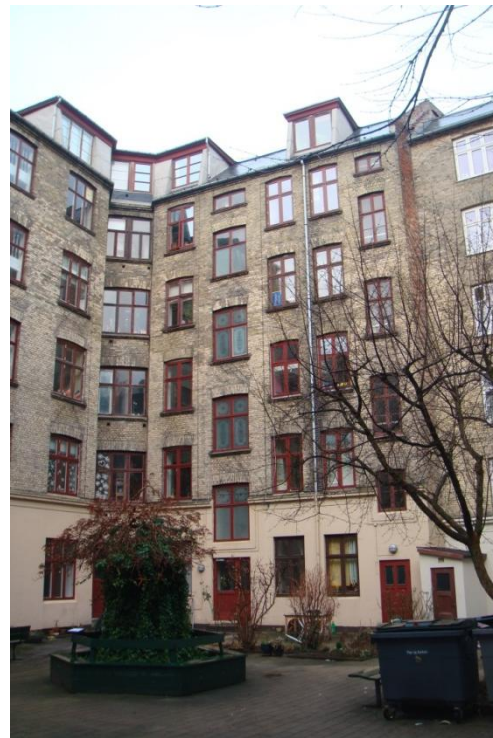
**18 Øvrige, 19 Private friarealer, 20 Byggeplads**

Private friarealer i gård fremstår renoveret i middelstand.

Det bør overvejes om evt. gårdsammenlægning med naboejendomme, for at højne kvaliteten i de fælles friarealer.

Moderniseres med eksempelvis "øer" med fast belægning til stole og borde, legeområder og grillplads. Ny beplantning, belysning, tørrestativ eller andet.

Som det næste skridt anbefales, at der udføres et skitseforslag vedr. forbedring af gårdareal med tilhørende budget.
